NUEVO ESQUEMA DE BALIZAMIENTO EN COLONIA DEL SACRAMENTO

Marzo 12 de 2018

Breve análisis de las modificaciones recientemente efectuadas por el SOHMA, Servicio de Oceanografía, Hidrografía y Meteorología de la Armada del Uruguay.

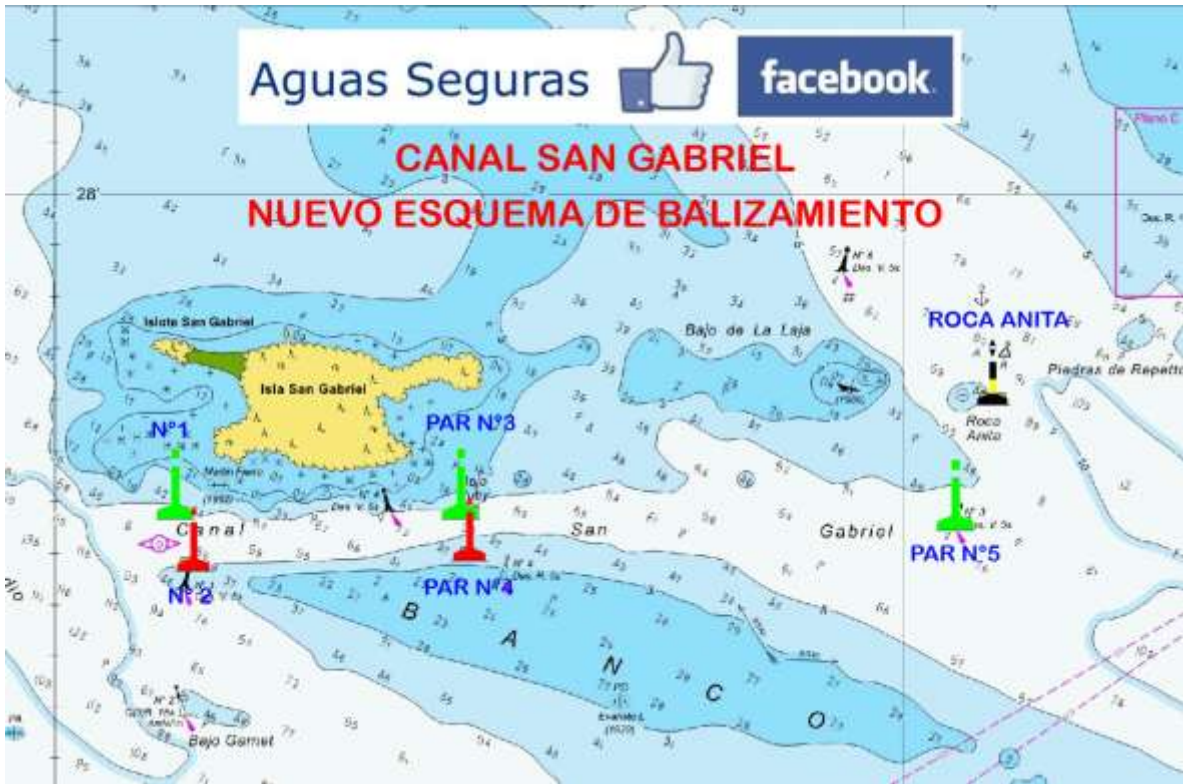
En el caso del acceso al Puerto Comercial queda bien evidenciado que la intención es dejar bien claro que el acceso al mismo se practica navegando el Canal San Gabriel mediante el servicio de las Boyas N°1,2,3 y 4, siendo los números impares de color Verde y los pares de color Rojo.

Estos cambios obedecen al aumento de tamaño y disminución de profundidad del Banco de los Pescadores, constituyendo el único cambio que sufrió la zona en los últimos 20 años.

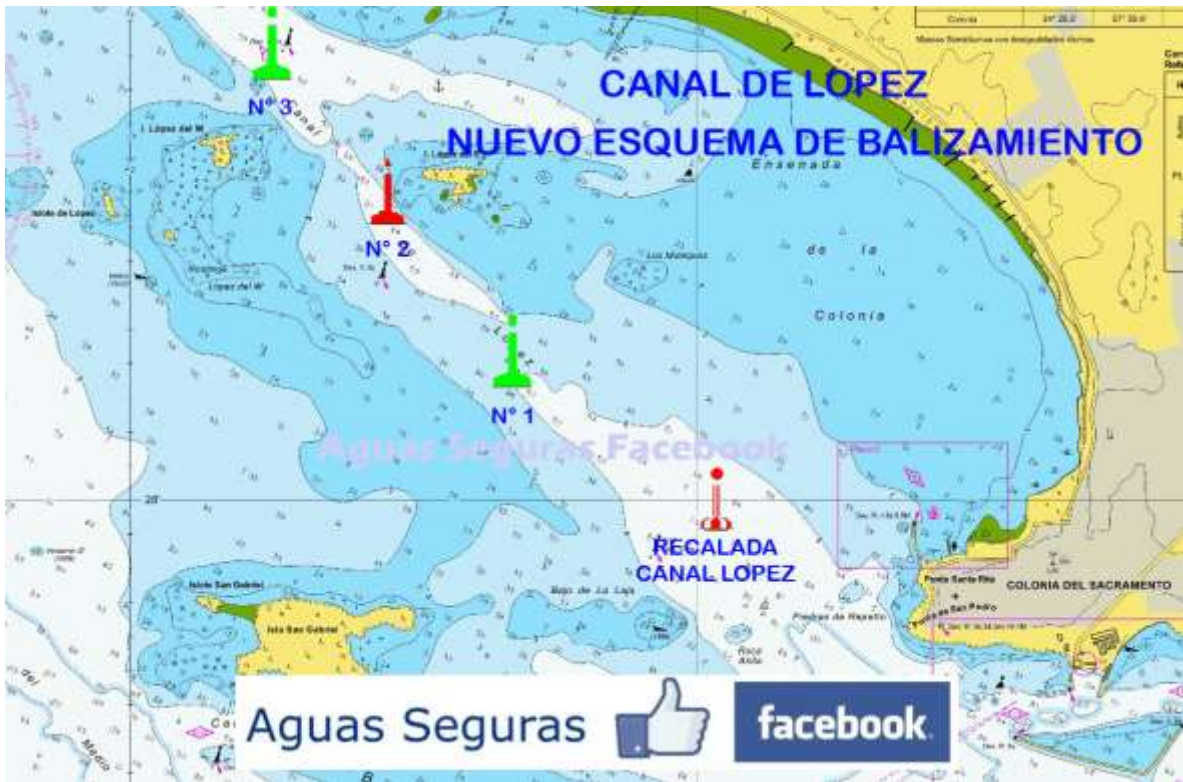
Una vez arribado al través de la nueva Boya de Aguas Seguras denominada Recalada Canal de Lopez es posible ingresar al Puerto Deportivo o bien continuar navegación aguas arriba por el Rio de la Plata navegando el Canal de Lopez el cual quedo perfectamente señalado en caso de querer continuar navegación aguas arriba por el Rio de la Plata.

Se han modificado las posiciones de las boyas verdes ex N° 8 y N°10 ahora llamadas N°1 y N°3 y se agrego una roja que marca el veril de estribor llamada N°2.

El reemplazo de la antigua Boya N°6 Verde por una nueva Boya de Aguas Seguras muy cercana a su posición original, también ratifica que el ingreso al puerto Viejo o Deportivo se realiza por el Sur de San Gabriel navegando el Canal homónimo, donde luego de navegar el mismo encontraremos la nueva Boya Verde denominada Par 5 y un nuevo servicio de Boya Cardinal Este que marca el límite de la Roca Anita y el Bajo La Laja.
